Subprograma de  
Monitoramento dos  
Processos Erosivos  
**RELATÓRIO 13**

Programa de Monitoramento  
do Rio São Francisco Durante  
o Período de Vazão Reduzida

OSA 2015-088

Novembro de 2018

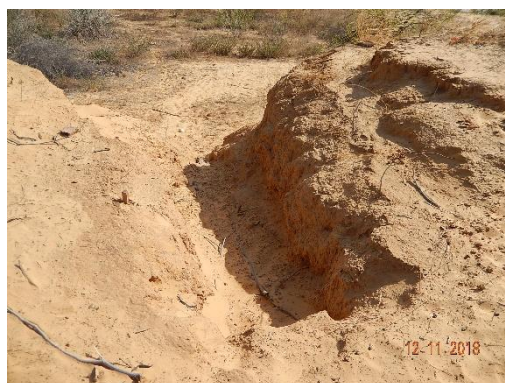
**Foto 4- Vista superior da feição erosiva que ocorre no talude monitorado.**

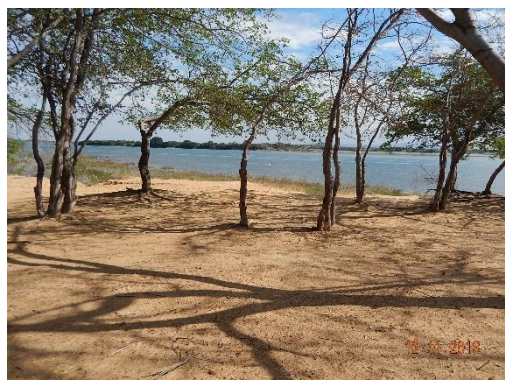
**Foto 6- Vista geral da porção superior do talude com indivíduos arbóreos isolados.**

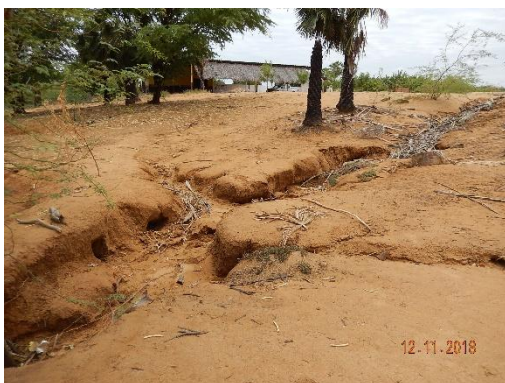
**Foto 9 -Feição erosiva que ocorre na área de monitoramento.**

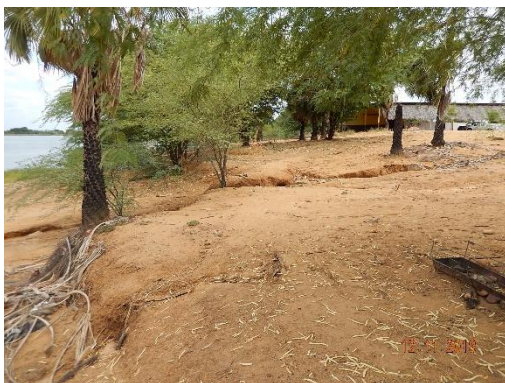
**Foto 11-Vista transversal da feição erosiva monitorada.**

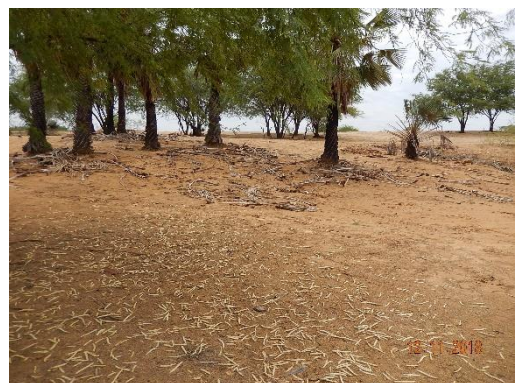
**Foto 12-Vista geral da parte superior do talude com indivíduos arbóreos isolados.**

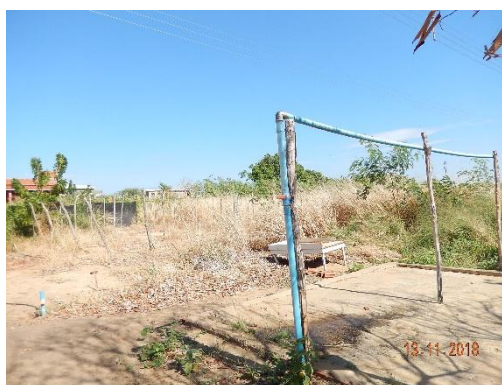
**Foto 16- Vista superior do talude em direção ao rio.**

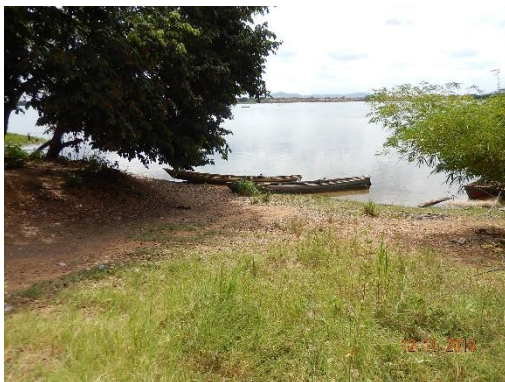
**Foto 19 - Parte superior do talude em direção ao rio.**

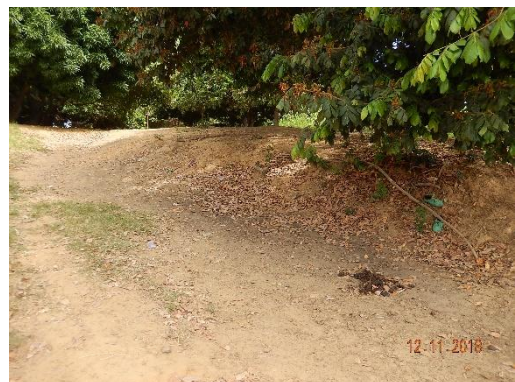
**Foto 20 - Vista da porção frontal da área monitorada.**

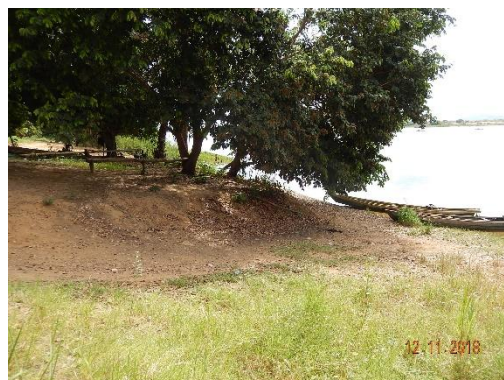
**Foto 21 - Vista transversal do talude da margem do rio.**

A área não é afetada por processo erosivo significativo. O talude não tem inclinação acentuada, porém está totalmente exposto; no local predomina o intenso uso antrópico como área de lazer. Ainda, foi verificada a disposição irregular de resíduos, o entorno é utilizado para cultivo de frutas.

Em relação à campanha anterior não foi identificado evolução do processo erosivo no local monitorado. As cotas de topo e base e a inclinação do talude mantiveram-se inalterados.

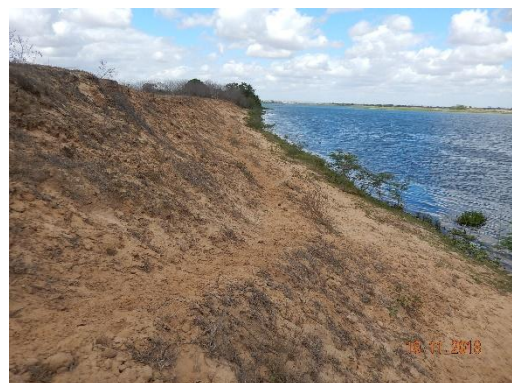
**Foto 25 - Intenso pisoteamento do solo causado pela passagem recorrente de animais.**

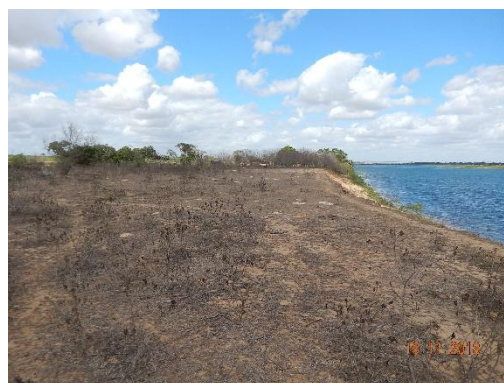
**Foto 26 -Vista geral da parte superior do talude com área de pastagem para criação de animais.**

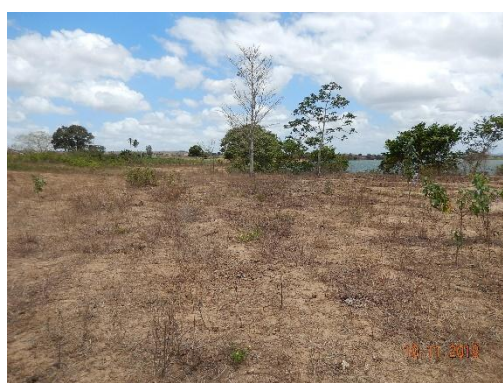
**Foto 32-Parte superior do talude utilizada com área de pastagem.**

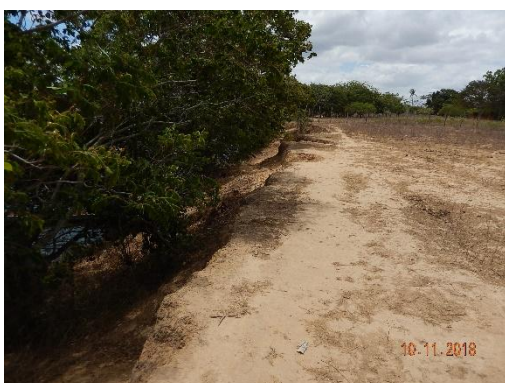
**Foto 35 - Vista do talude com detalhe para a feição erosiva oriunda principalmente por ação antrópica.**

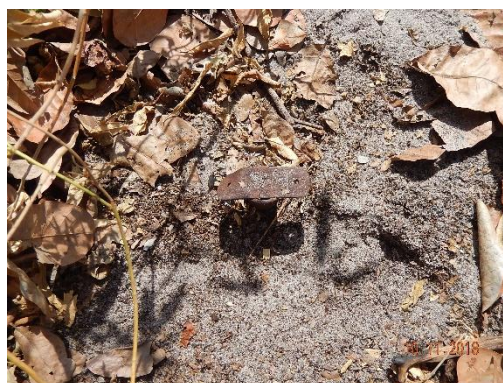
**Foto 40 - Detalhe do marco topográfico M-02.**

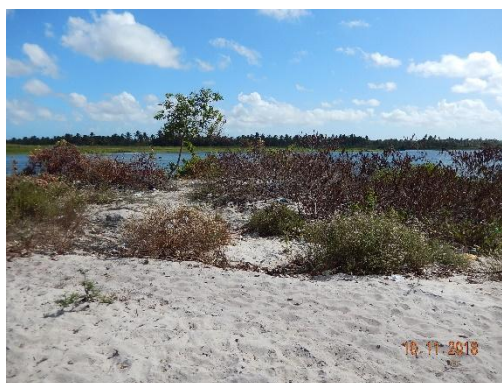
**Foto 43 - Vista do topo do talude em direção ao rio.**

A área é objeto de processo erosivo ativo; a litologia é arenosa e encontra-se totalmente exposta, com intensa atividade antrópica e disposição de resíduos domiciliares. No local ocorre a retirada de material arenoso, formando as cavas que são preenchidas por resíduos.

Em relação à campanha anterior não foi identificado evolução do processo erosivo no local monitorado. As cotas de topo e base e a inclinação do talude mantiveram-se inalterados.

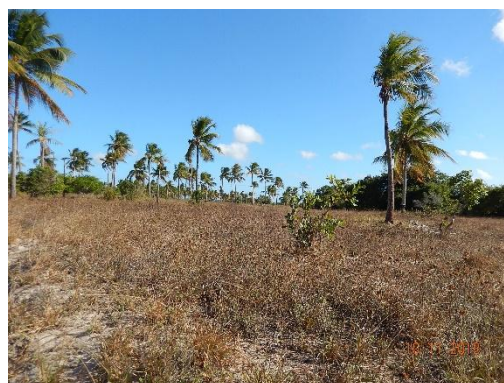
**Foto 52-Vista geral da parte superior do talude utilizada com área de cultivo de coqueiros e pastagem para criação de animais.**

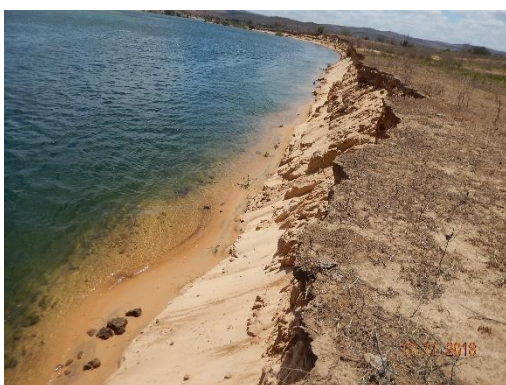
**Foto 60 - Perfil do talude monitorado.**

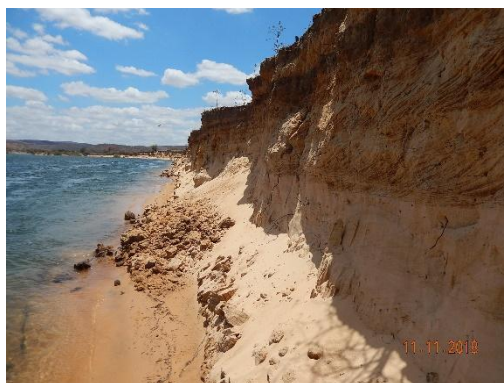
**Foto 62 - Detalhe do intenso processo erosivo e acentuada inclinação do talude.**

Na área em apreço ocorre intenso processo erosivo que se instala sobre o substrato francamente arenoso e altamente friável. A erosão do talude marginal se propaga principalmente em função do solapamento da base do talude pela ação das ondas. O topo do talude está exposto sem cobertura vegetal.

Em relação à campanha anterior foi identificado evolução no processo erosivo no local monitorado. Não ocorreu alteração na cota de topo do talude, porem foi identificado erosão no topo e na base do talude, a inclinação do talude manteve-se inalterada.

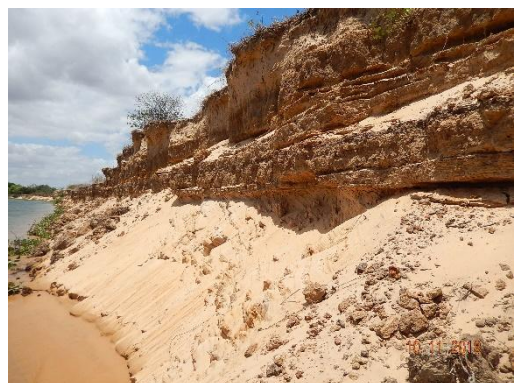
**Foto 72 - Intenso processo de erosão com destaque para o desmoronamento de parte do talude.**
