Subprograma de
Monitoramento dos
Processos Erosivos
RELATÓRIO 04

Programa de Monitoramento
do Rio São Francisco Durante
o Período de Vazão Reduzida

OSA 2015-088

Outubro de 2017

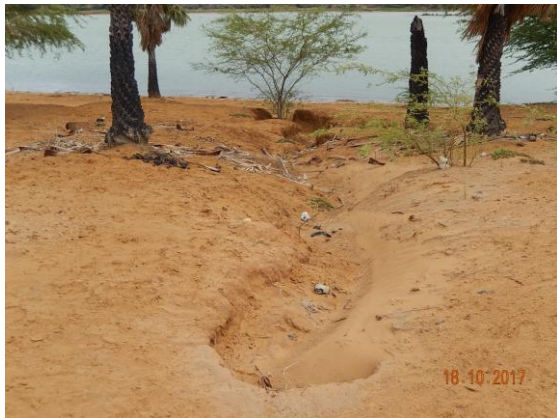
Foto 9 - Feição erosiva que ocorre na área de monitoramento

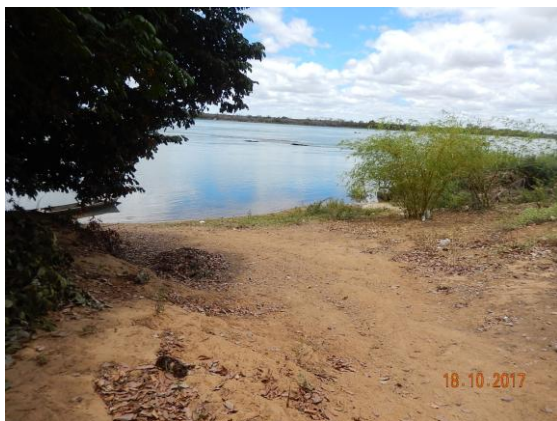
Foto 18 - Parte superior do talude em direção ao rio.

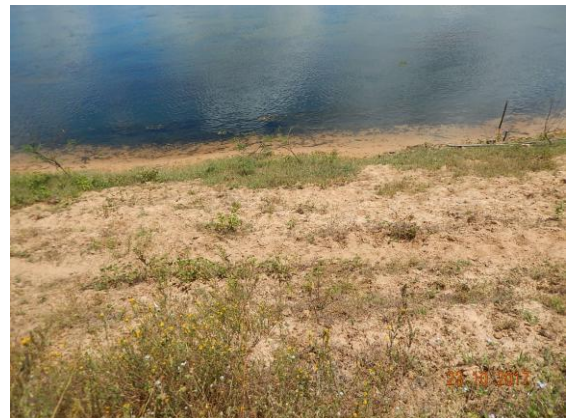
Foto 24 - Intenso pisoteamento do solo causado pela passagem recorrente de animais.

Na área em apreço foi verificada a ocorrência de processo erosivo ativo; substrato é francamente arenoso e altamente friável. O talude está parcialmente coberto por gramíneas. A área é utilizada para pastagem de animais, esta prática provoca o intenso pisoteamento do solo intensificando o desmonte do talude.

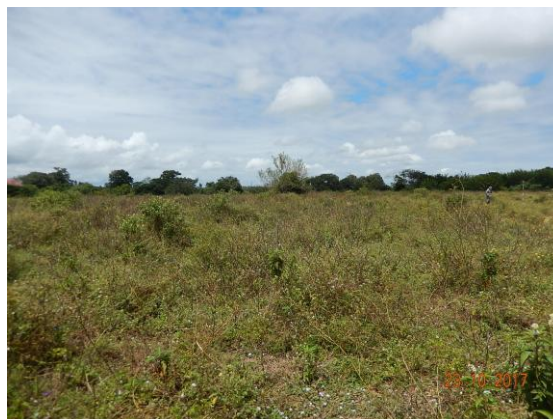
Foto 25 - Vista geral da parte superior do talude com área de pastagem para criação de animais.

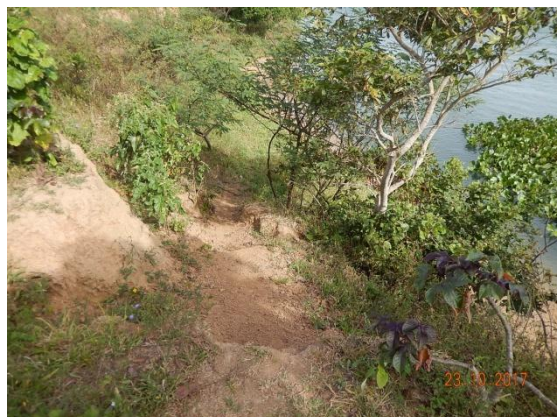
Foto 30 - Detalhe da elevada inclinação do talude e exposição do solo.

Na área em apreço foi verificada a ocorrência de processo erosivo ativo. O substrato é francamente arenoso e altamente friável e o local está parcialmente coberto por gramíneas. Em termos de uso do solo, a área é utilizada como pastagem para a criação de animais, algumas das ravinas que ocorrem no local são oriundas da passagem dos animais até a margem do rio.

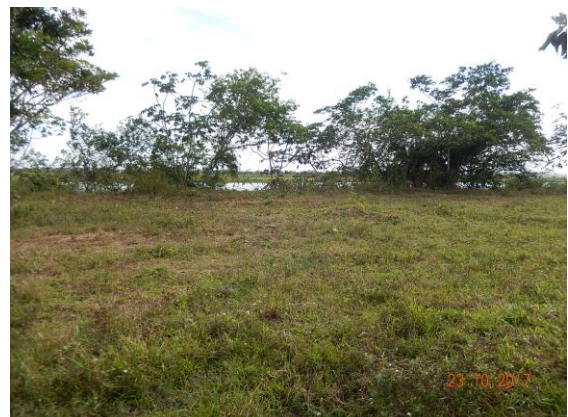
Foto 31 - Parte superior do talude utilizada com área de pastagem para criação de animais.

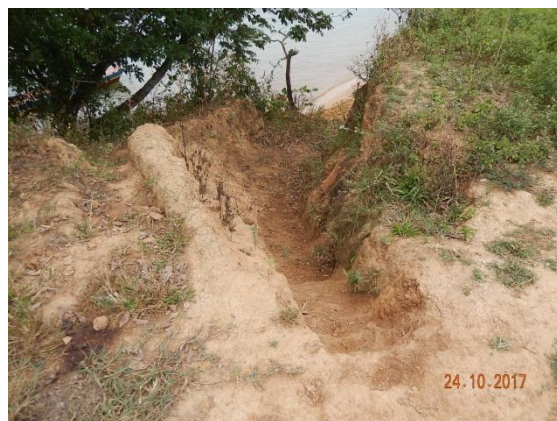
Foto 34 - Vista da superior do talude com detalhe para a feição erosiva oriunda principalmente por ação antrópica.

Na área em questão há ocorrência de processo erosivo ativo. O talude inclinado associado à litologia arenosa e parcialmente coberta por gramíneas é susceptível à implantação e progradação desses processos. Em termos de uso e ocupação do solo, a área é utilizada para cultivo e a atividade antrópica no local é intensa, contribuindo para gerar algumas feições erosivas.

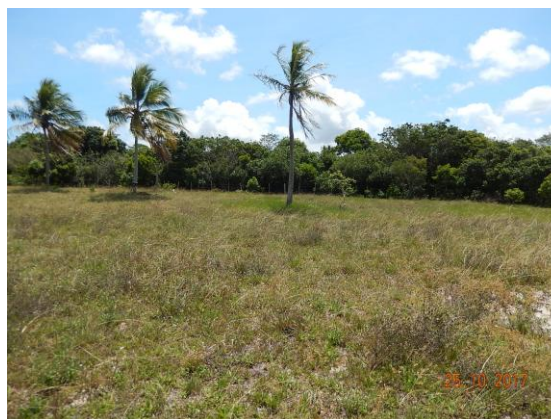
Foto 51- Vista geral da parte superior do talude utilizada com área de cultivo de coqueiros e pastagem para criação de animais.

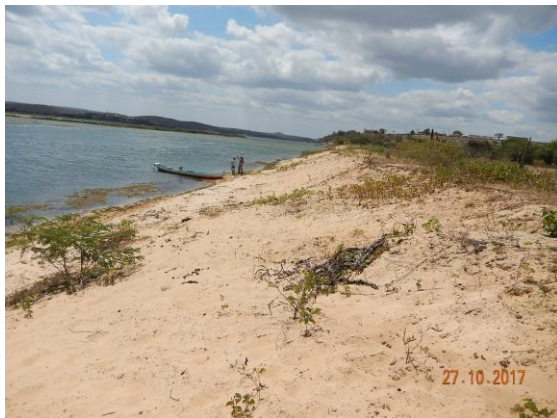
Foto 54 - Perfil longitudinal do talude monitorado.

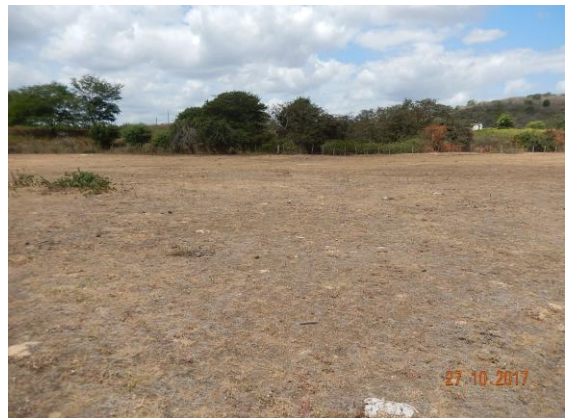
Foto 55 - Vista da porção superior da área monitorada.

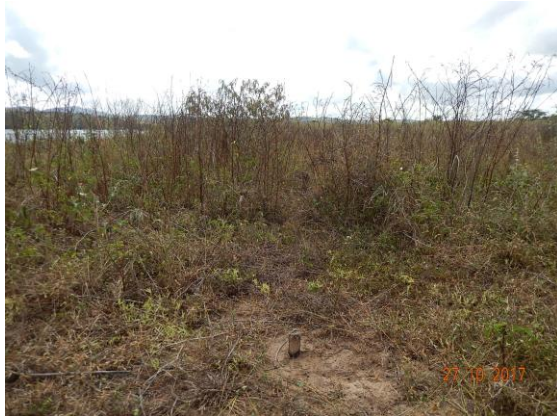
Foto 57 - Marco Topográfico M-02.

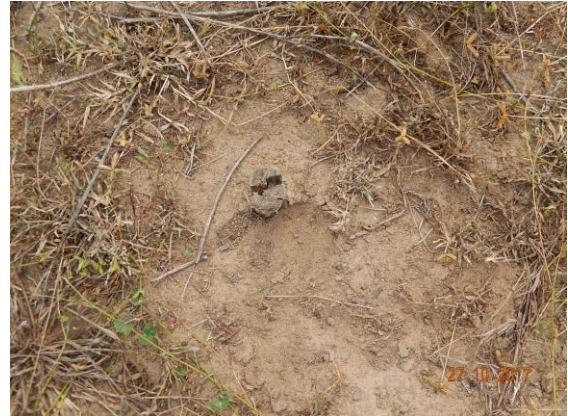
Foto 58 - Marco Topográfico M-01.

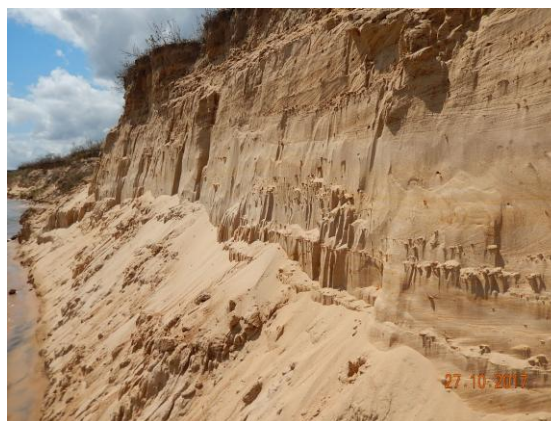
Foto 61 - Detalhe do intenso processo erosivo e acentuada inclinação do talude.

Na área em apreço foi verificada a ocorrência de processo erosivo ativo que se instala sobre o substrato francamente arenoso e altamente friável. A erosão do talude marginal se propaga principalmente em função do solapamento da base do talude pela ação das ondas. O topo do talude é coberto por gramíneas.

Em relação à campanha anterior foi identificado evolução no processo erosivo no local monitorado. Não ocorreu alteração na cota de topo do talude, porem foi identificada erosão de 0,5 cm do topo. A base e a inclinação do talude mantiveram-se inalterados assim como o nível da água.

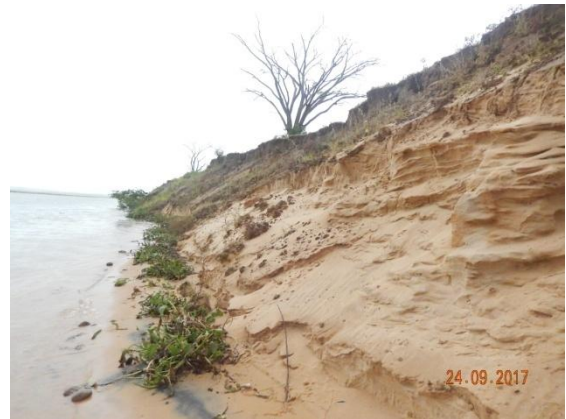
Foto 76 - Desmoronamento da base.

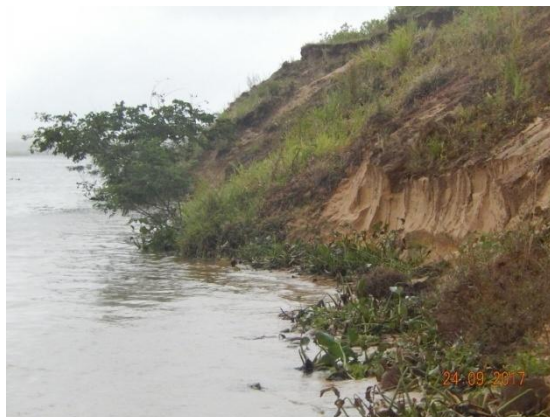
Foto 77 - Solapamento da base do talude em função da ação das ondas.
